**מחצבות עזובות בתחומי מפות ערד (מזרח), דימונה,
שדה-בוקר וניצנה (1:100,000):
סקר גיאולוגי וסביבתי מקדים לשיקומן**

שמעון אילני, צבי מינסטר

הוכן עבור הקרן לשיקום מחצבות

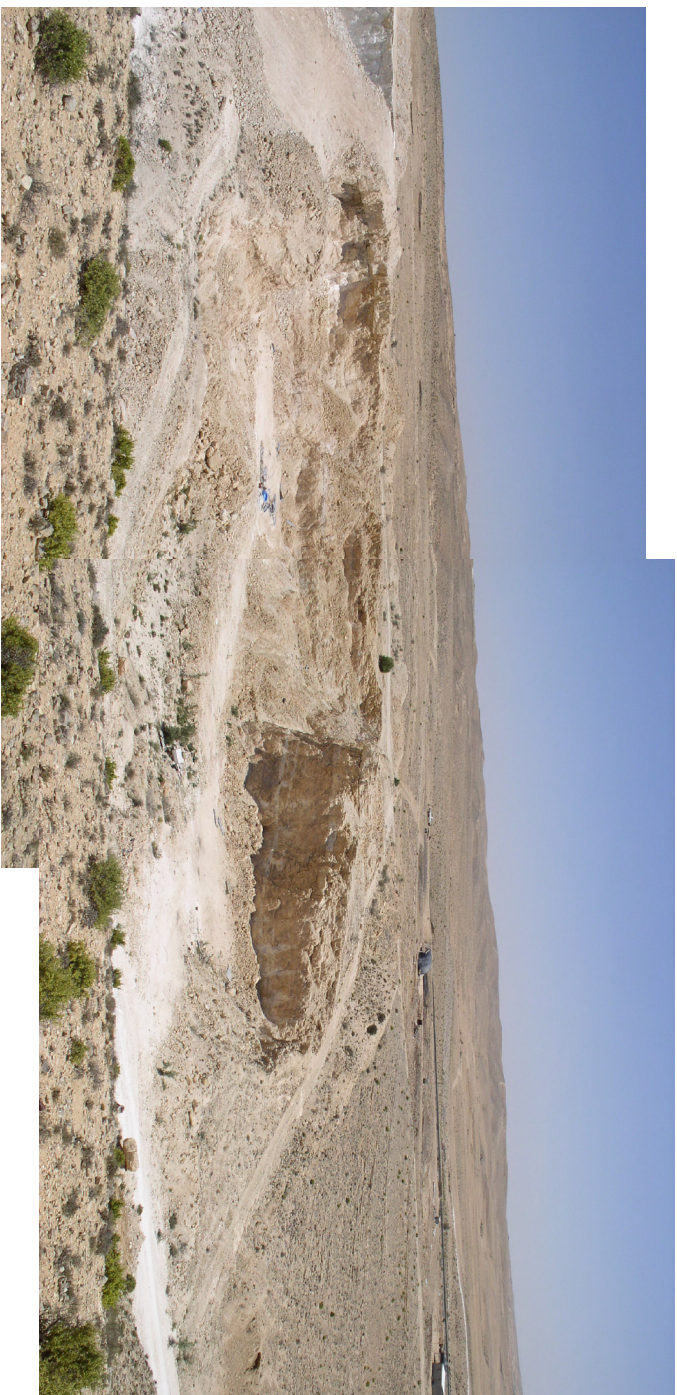
מחצבה: כפ"י י'רדוד'צ' (395); נ.צ: 191120/545400

מחצבה בשטח של כ- 6 דונם, כ- 3 ק"מ מצפון-מערב לירדוד.

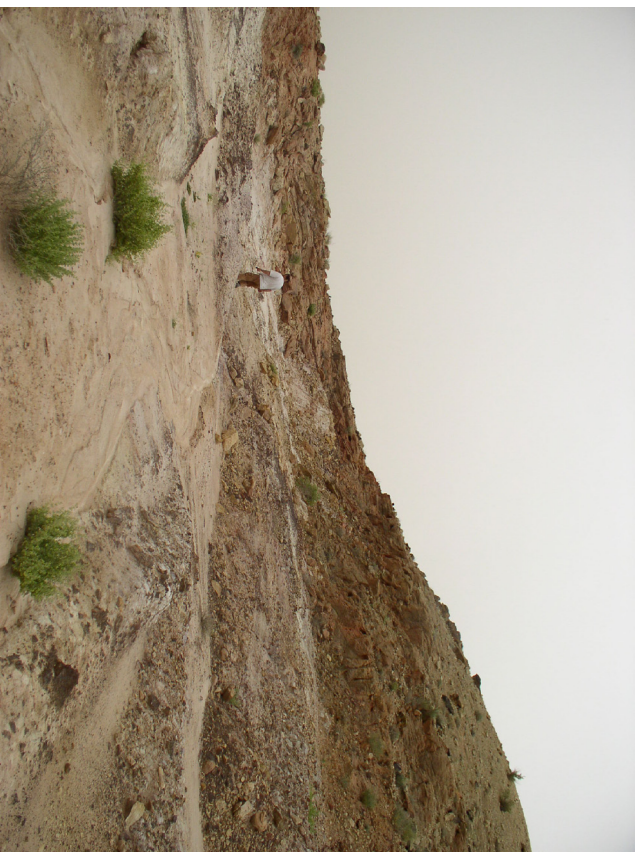
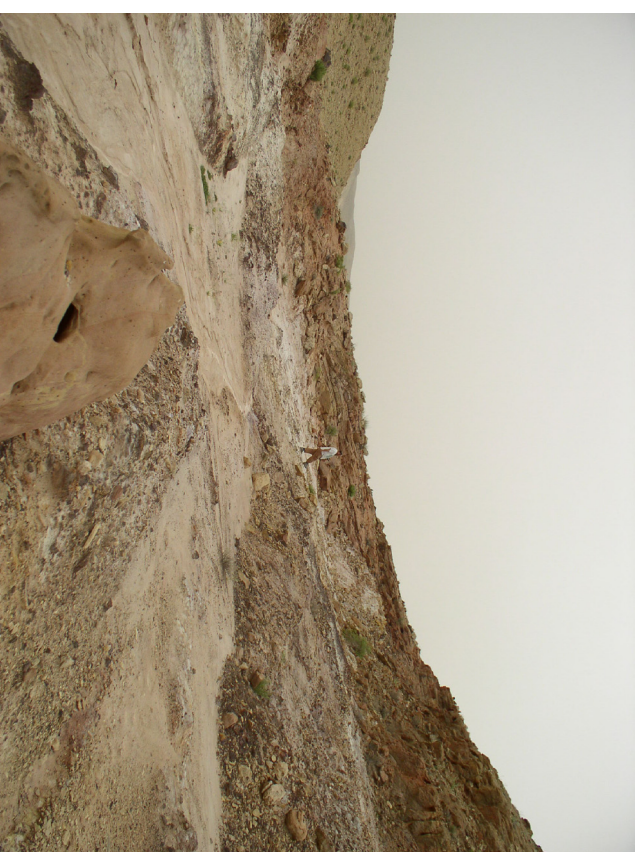
מתפוררת: המכתש הגדול 17 (468): נ.צ. 199630/542150

מתפוררת בשטח של כ- 2 דונם, בהלקו הצפון-מערבי של המכתש הגדול.

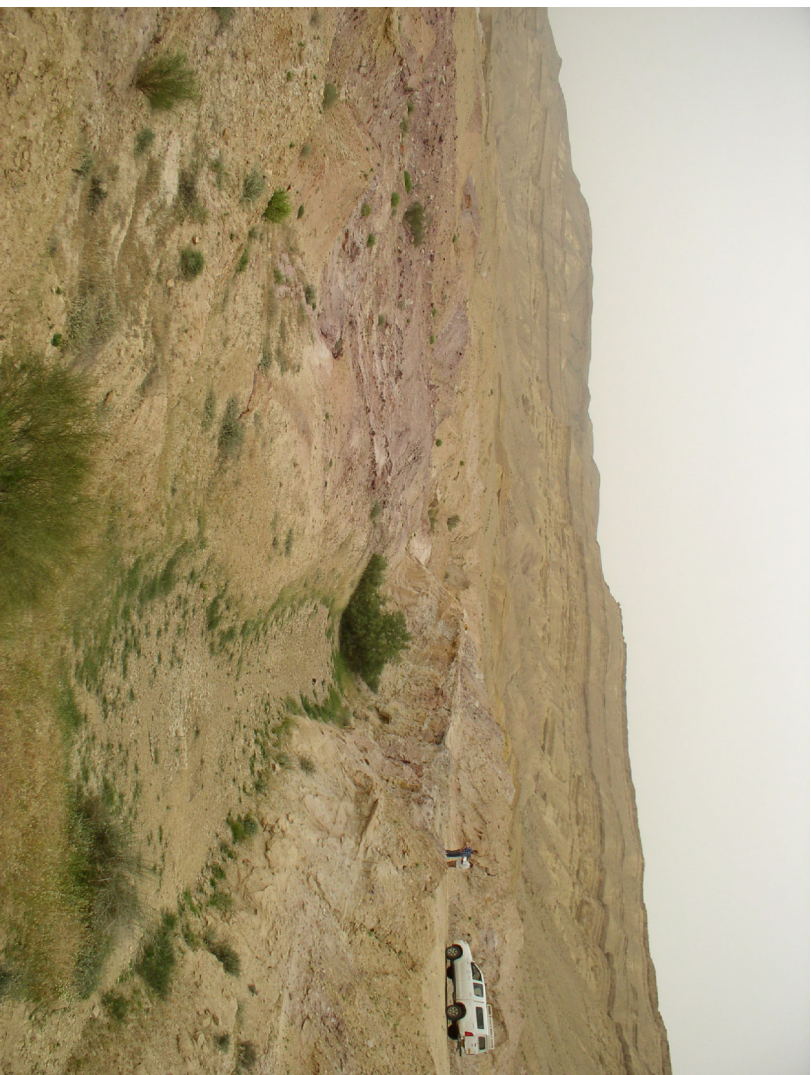
מתפוררת: אריעז - מכתש גדול (2172): ג.צ. 202400/541630

מתפוררת בשטח של כ- 10 דונם בהלקו הצפון-מזרחי של המכתש הגדול.

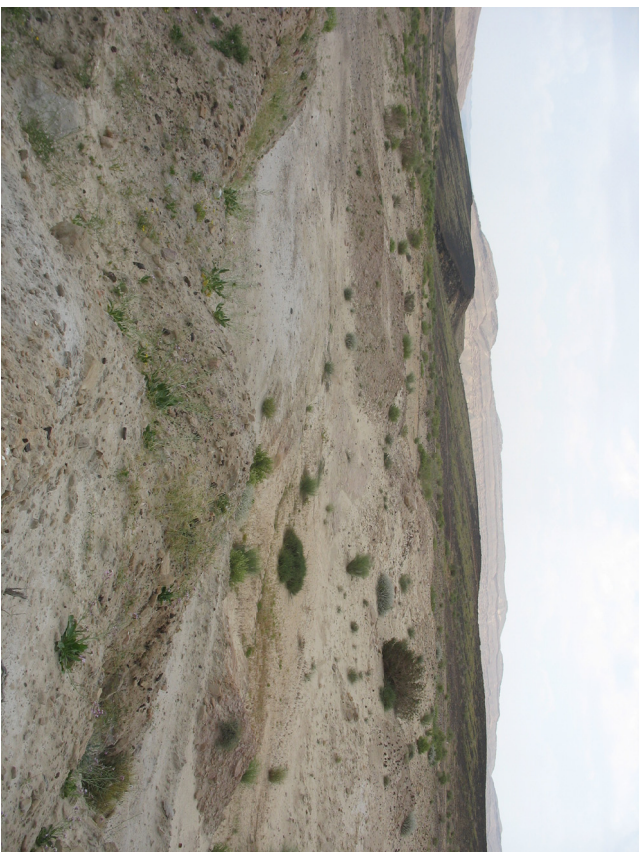
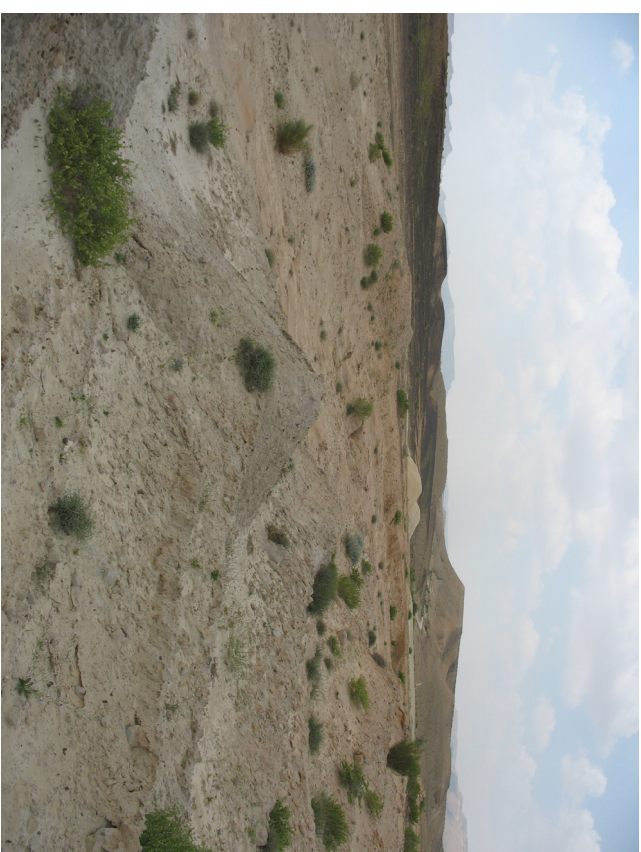
מחפורה: המחנה הגדול 3 (454): נ.צ. 200470/541220

מחפורה בשטח של כ- 8 דונם, ממזרחה ובסמוך לדרך המובילה למפעל 'נגב מינרלים' בצפון המחנה.

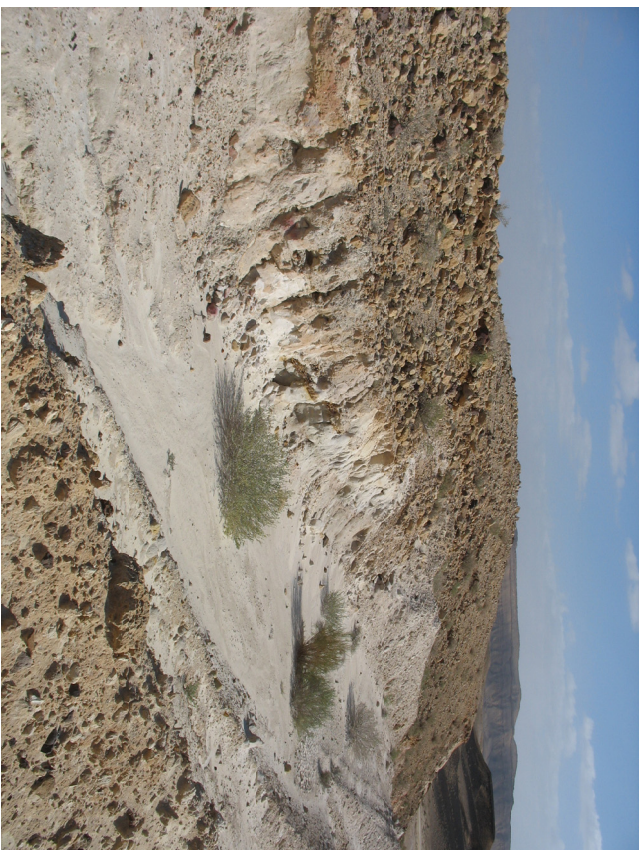
מחפורה: המחפוש הגדול 2 (453): נ.צ. 199200/541160

מחפורה בשטח של כ- 2 דונם, סמוך וממערב לדרך המובילה למפעל 'נגב מינרלים' בצפון המכתש.
 גובה קיר ההפירה הוא עד כ- 2 מ'. המסלע שנכרה הוא חול לתעשייה מגיל קרטיקון תחתון.
 מבט לדרום-מזרח ולצפון-מערב. צולם ב- 29/1/2007.

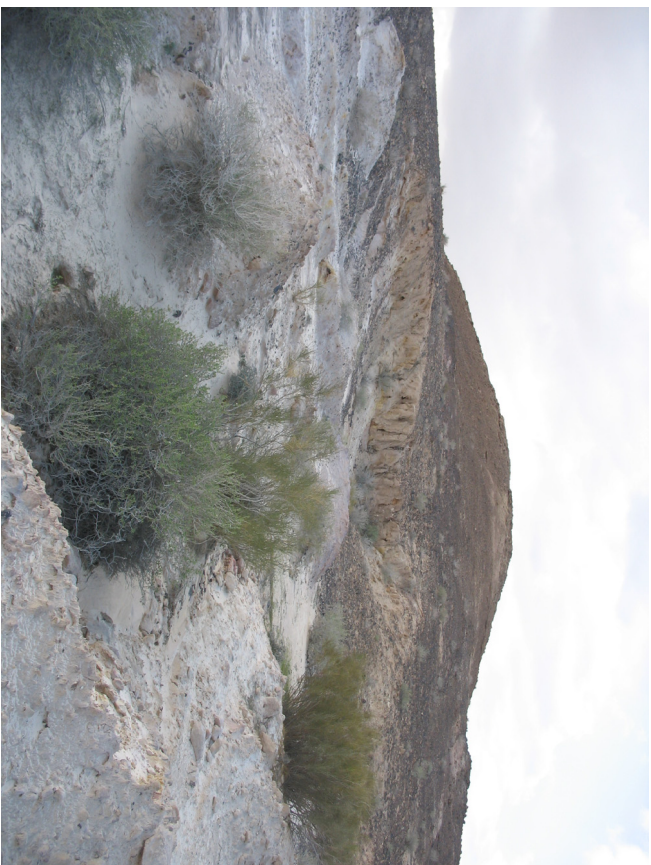
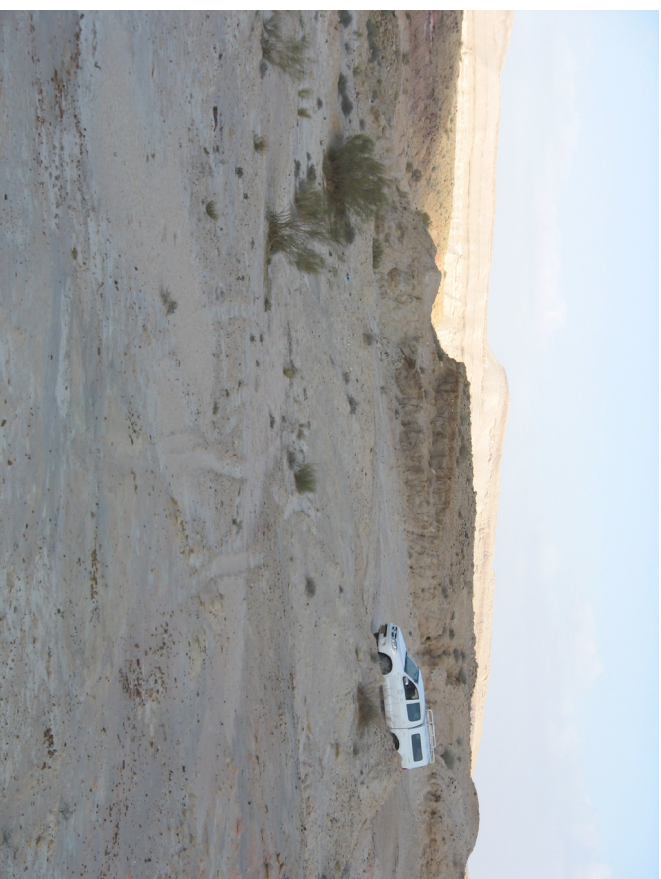
מתפוררת: המכתש הגדול 11 ;ג.צ. (462): 199260/540970

מתפוררת בשטח של כ- 5 דונם, כ- 500 מ' מצפון לכביש ירוחם - אורון במכתש הגדול.
 גובה קיר ההפיירה הוא עד כ- 3 מ'. המסלע שנבנה הוא חול לתשיייה מגיל קרטיקון תחתון.
 מבט לצפון-מערב. צולם ב- 29/1/2007.

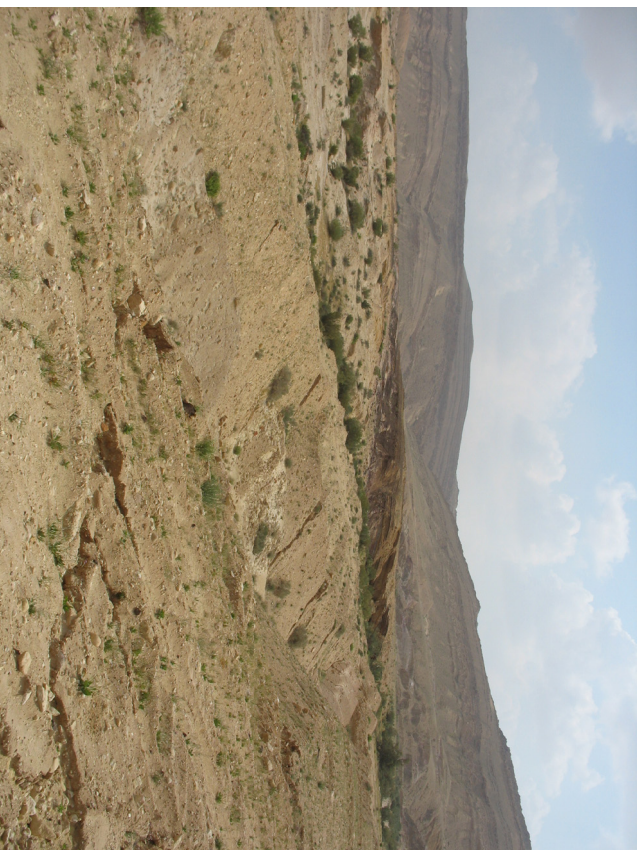
מחפורת: המכתש הגדול 21 (472): נ.צ. 201690/539750

מחפורת בשטח של כ- 20 דונם, בהלקו הצפון-מזרחי של המכתש, מדרום לכביש ירוחם - אורון.
 גובה קיר ההפירה הוא עד כ- 3 מ'. המסלע שנכרה הוא חול לתעשייה מגיל קרטיקון תחתון.
 מבט לצפון-מזרח ולצפון-מערב. צולם ב- 11/4/2007.

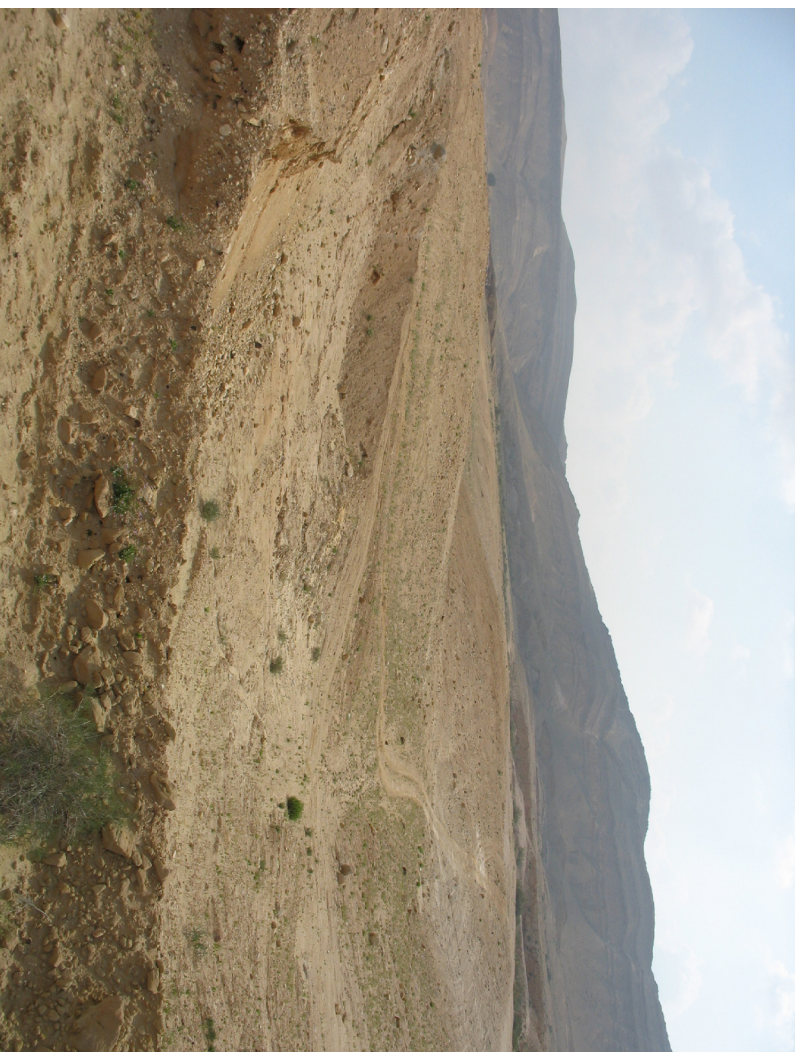
מחפורת: המכתש הגדול 20 (471): נ.צ. 201400/539500

מחפורת אשר שוקמה על ידי מפעיליה במסגרת שיקום המחפורת הפעילה השכנה (מס' 580).
במחפורת נכרה חול לתעשייה מגיל קריטיקון תחתון.

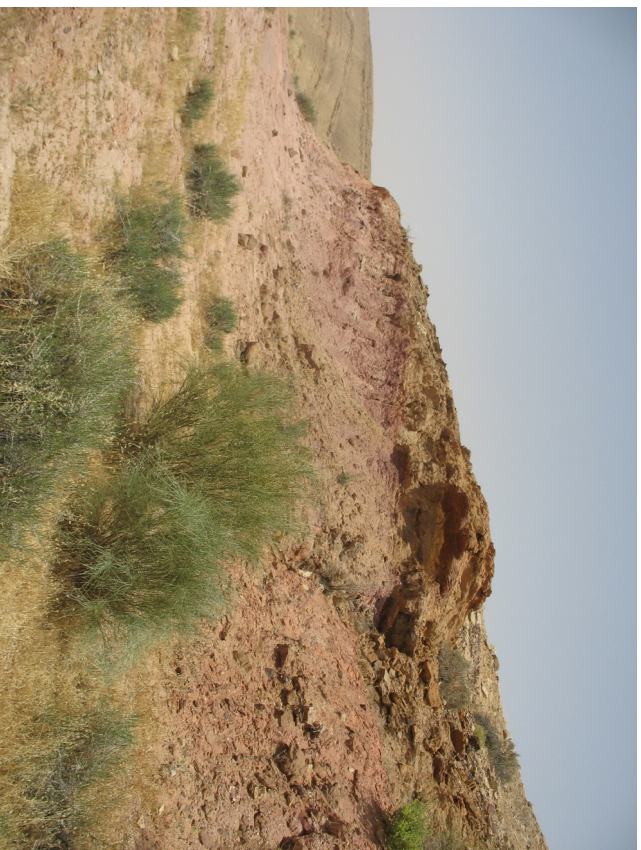
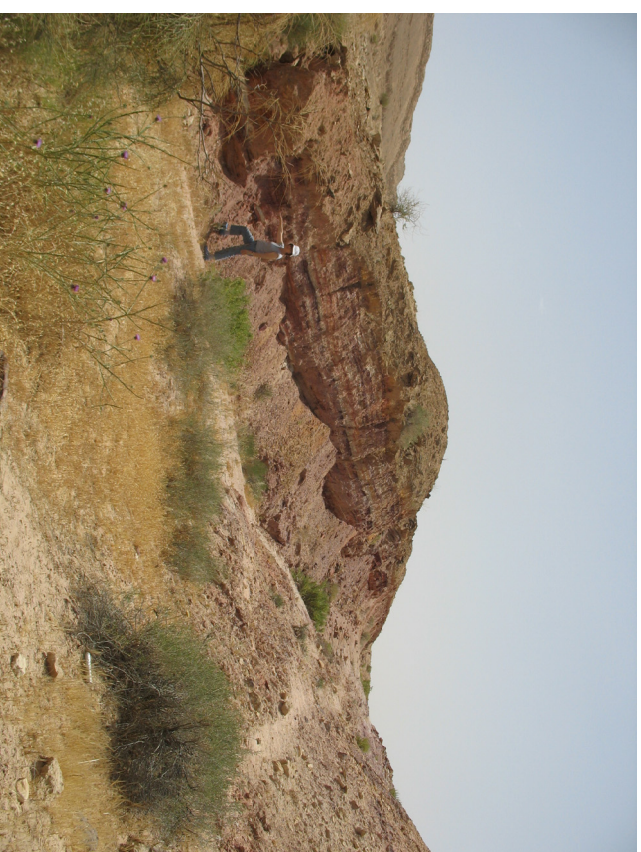
מחפורה: המחפשה הגדולה, נחל חתירה מזרחת 1 (2178); נ.צ. 202010/539500
 מחפורה בשטח של כ- 2 דונם, כקילומטר מזרחה למוצא המזרחי מהמכתש הגדול.
 גובה קיר החפירה הוא עד כ- 4 מ'. המסלע שנכרה הוא חרסית מגיל קרטיקון תחתון.
 מבט לצפון-מזרח ולמזרח. צולם ב- 7/5/2007.

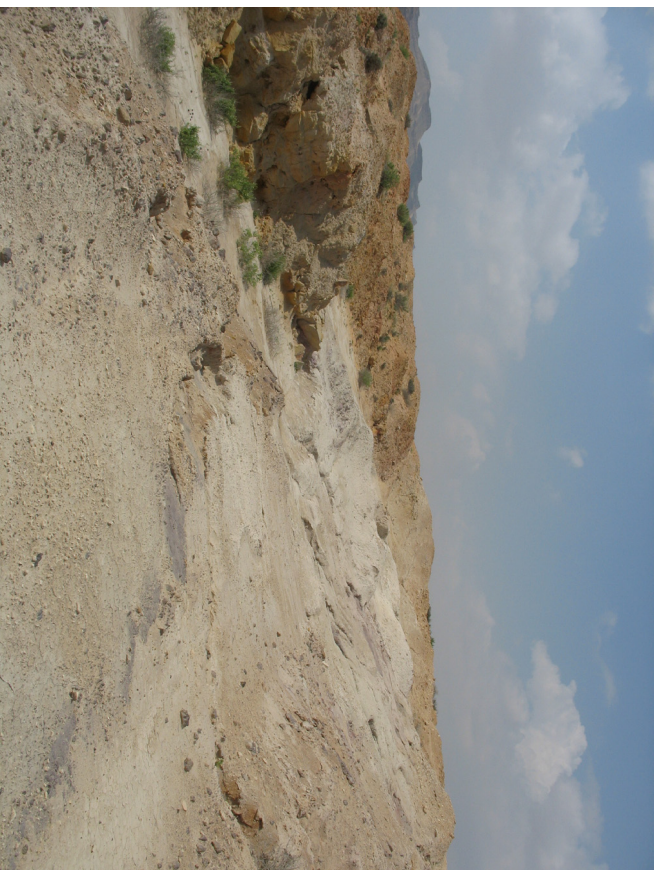
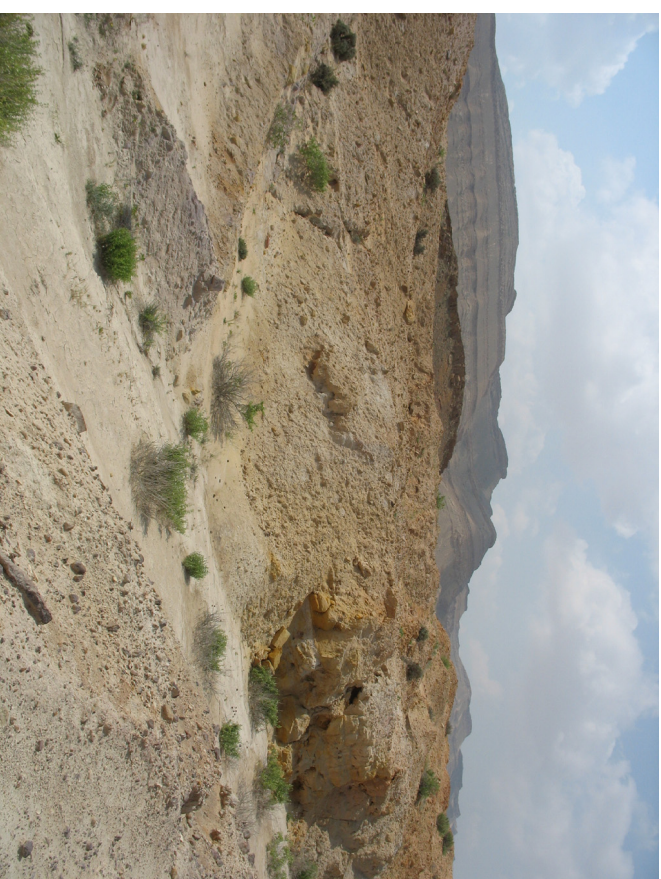
מחפורת: המכתש הגדול 19 (470): נ.צ. 201140/538930

מחפורת בשטח של כ- 10 דונם, בהלקו הצפון-מזרחי של המכתש, מדרום לכביש ירוחם - אורון.
 גובה קיר התפירה הוא עד כ- 3 מ'. המסלע שנכרה הוא חול לתשייה מגיל קרטיקון תחתון.
 מבט לדרום-מזרח ולדרום. צולם ב- 11/4/2007.
